กรมทางหลวง

**การศึกษาจัดทำ  
แผนพัฒนา  
ทางหลวงแนวใหม่  
เพื่อสนับสนุน  
การเชื่อมโยงโครงข่ายคมนาคม  
และระบบโลจิสติกส์**

**ทางหลวงแนวใหม่เชื่อม ทล.323 อ.บ้านโป่ง จ.ราชบุรี กับ ทล.3394 อ.กำแพงแสน จ.นครปฐม**

เอกสารประกอบการประชาสัมพันธ์ชุดที่ 3  
มิถุนายน 2568

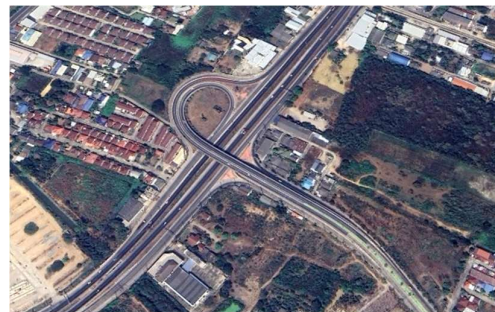
รูปที่ 8.3-4 รูปแบบแนวคิดเบื้องต้น การกำหนดรูปแบบทางแยก จุดตัด จุดกลับรถ

- ทล.323 (Link 1) – ทางแยกต่างระดับ (Trumpet)
- ทล.3394 กม.3+700 (Link 3) – ทางแยกต่างระดับ (Overpass)
- ทล.3394 กม.8+200 (Link 3) – ทางแยกระดับพื้น (สัญญาณไฟจราจร)
- ทล.81 กม.3+700 (Link 3) – ทางแยกต่างระดับ (Overpass)
- ทล.3394 กม.14+480 (Link 3) – ทางแยกระดับพื้น (สัญญาณไฟจราจร)

ตัวอย่างรูปแบบทางแยก จุดเริ่มต้น จุดสิ้นสุดโครงการ

การออกแบบทางแยก ทางเชื่อม ในบริเวณที่ทางหลวงแนวใหม่ไปเชื่อมต่อกับถนนเดิม จะมีการกำหนดประเภทของทางแยก ณ จุดตัดระหว่างถนนนั้น โดยพิจารณาจาก ลำดับชั้นของถนน (Hierarchy) ที่ตัดกัน ลักษณะพื้นที่บริเวณจุดตัด และปริมาณจราจรบนถนน เป็นต้น เพื่อกำหนดประเภท ของทางแยก ซึ่งประกอบด้วยทางแยกระดับดิน (At grade intersection) และทางแยกต่างระดับ (Grade separate intersection / Interchange) ตัวอย่างดังแสดงในรูปที่ 8.3-4 ซึ่งสรุปรายละเอียดการ ออกแบบทางแยกเบื้องต้นของโครงการได้ดังนี้

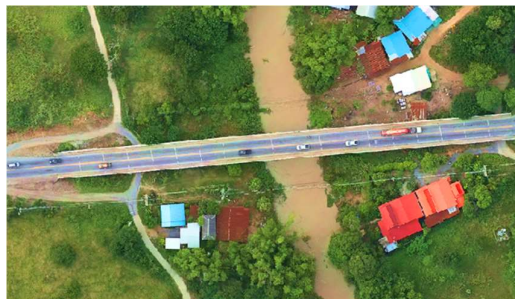
ตัวอย่างรูปแบบสะพานข้ามลำน้ำ

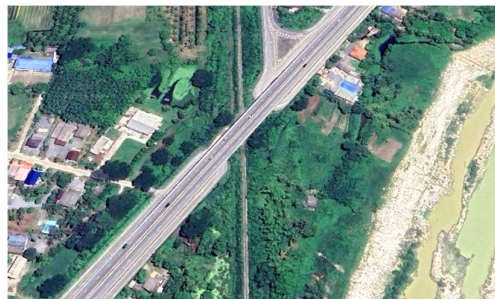
ตัวอย่างรูปแบบสะพานข้ามทางรถไฟ
